Cartographie du danger Chutes de pierres et blocs

Exemple de la commune de Veytaux

ABA-GEOL SA - Alexandre Vallotton - Damien Poffet

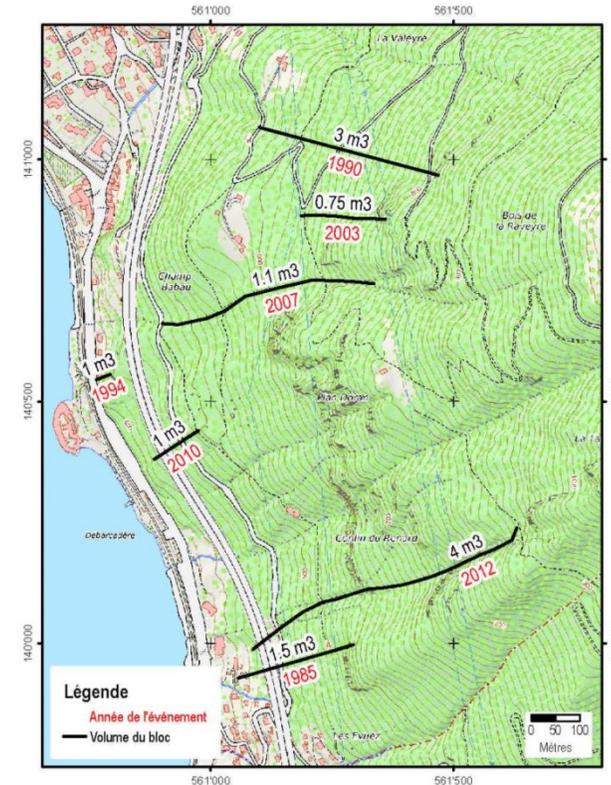
Figure 4 : Trajectoires de blocs observées avec année d'occurrence et volume du plus gros bloc pour l'instabilité en question.

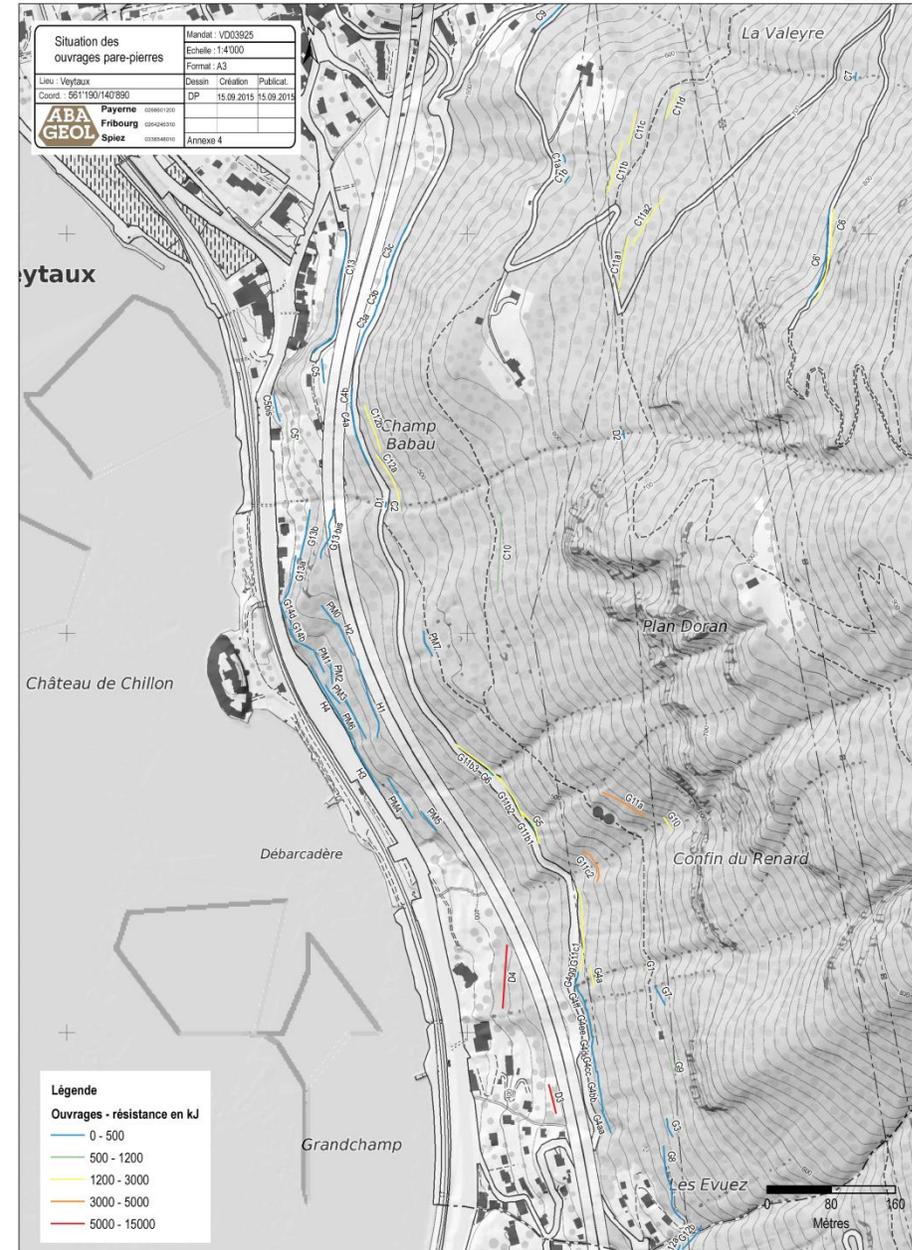
Nom	PDN	Date de construction	Coord. géographiques moyennes X Y	Nombre de tronçons	Longueur(s) m	Hauteur m
C11	9028	2007	561200 140060	5 (a1, a2, b, c, d)	a1: 68, a2: 70, b: 68, c: 42, d: 40 ; total : 288	5
Type d'ouvrage	Classe d'énergie en kJ		Organe de surveillance		Biens à protéger : Habitation (p. 156), route d'accès Champ Babau	
ISOSTOP 2000kJ	2'000		Commune de Veytaux		Plan de situation : Voir carte de situation des ouvrages de protection en annexe 4 de notre rapport VD03925	
Résistance admise selon modélisation Rockyfor3D®						
(cf. rapport technique : Energie max de 90% des blocs avec marge de 20% sur la classe d'énergie du fillet)						
Tr30 (scénario B) Tr100 (scénario D) Tr300 (scénario F)						
<input checked="" type="checkbox"/> Non <input checked="" type="checkbox"/> Non <input checked="" type="checkbox"/> Non						
Défaillance, détérioration, problème :						
Ouverture du fillet à la base, sur le tronçon C11b (coord : 561181/141071) proche du 3 ^{ème} pilier depuis le Sud. Origine indéterminée

Ouvrage pare-pierres C11 – Photo gauche, tronçon C11a2 vue en direction de l'ouest (31.10.14) et photo centre, tronçon C11d vue en direction du SW (31.10.14); photo droite tronçon C11b, ouverture de 50 cm du fillet à sa base d'origine indéterminée (à réparer) (31.10.14)

A réparer au plus vite.						
Photographie(s) de l'ouvrage :						
<div style="display: flex; justify-content: space-around;">

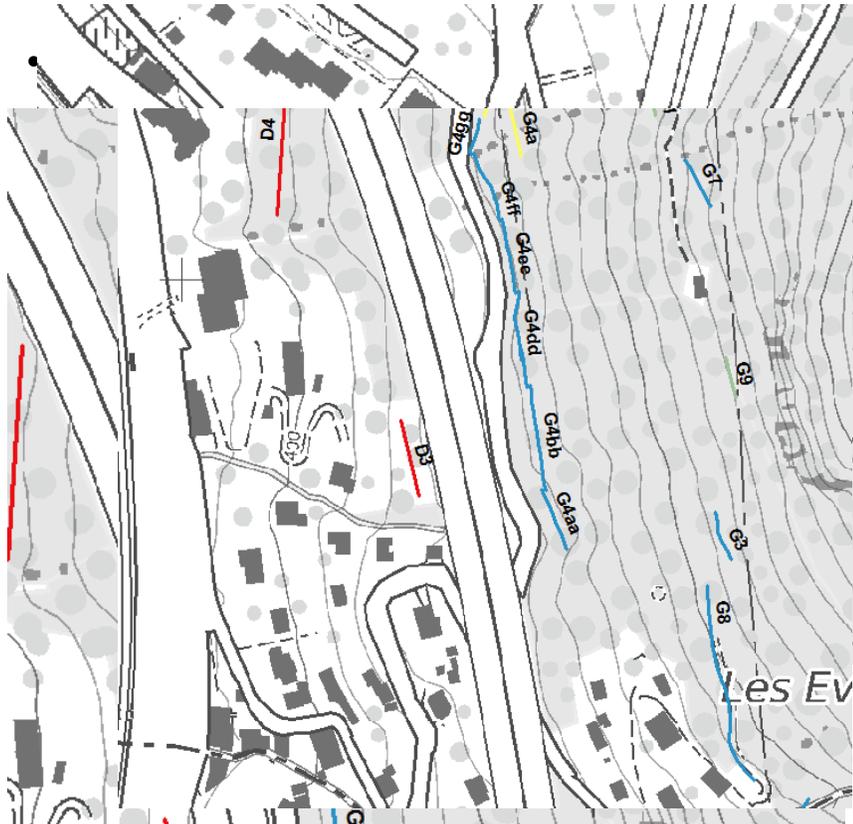
Tableau 7 : Ouvrages montrant une résistance insuffisante pour au moins un temps de retour (vert : résistance suffisante, rouge : résistance insuffisante).

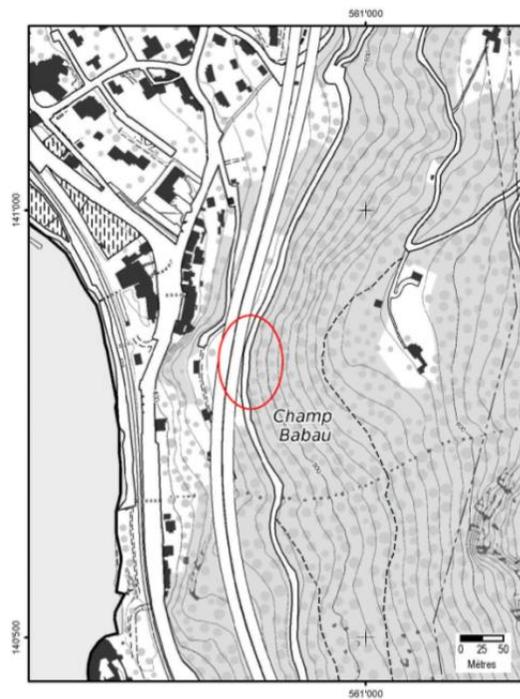
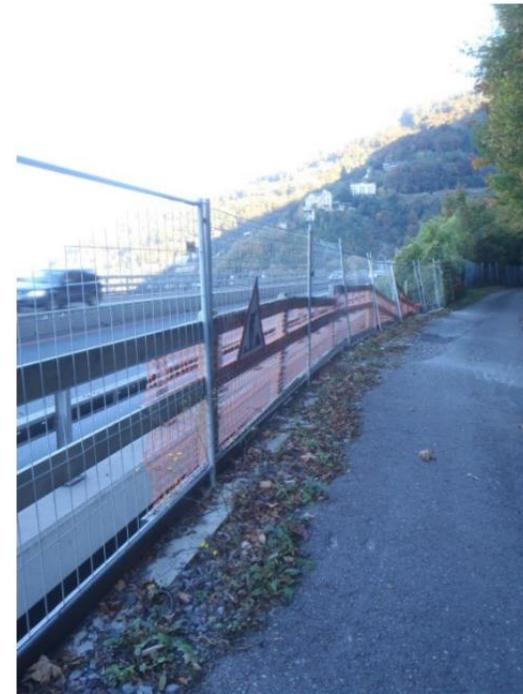
- Dernière visite au mois de septembre 2015
- Zone à l'aval d'un talus raide (avec blocs remobilisables?)
- Mise en place d'une protection permanente et robuste nécessaire (cf. rebond d'un bloc sur l'autoroute)
- Petite étude de terrain détaillée sur ce secteur nécessaire

Figure 7 : A gauche : Zone de déficit de protection aux abords immédiats de l'autoroute. A droite : photo de la barrière provisoire en place (photo du 31.10.2014)
