Cartographie du danger Chutes de pierres et blocs

Exemple de la commune de Veytaux

ABA-GEOL SA - Alexandre Vallotton - Damien Poffet

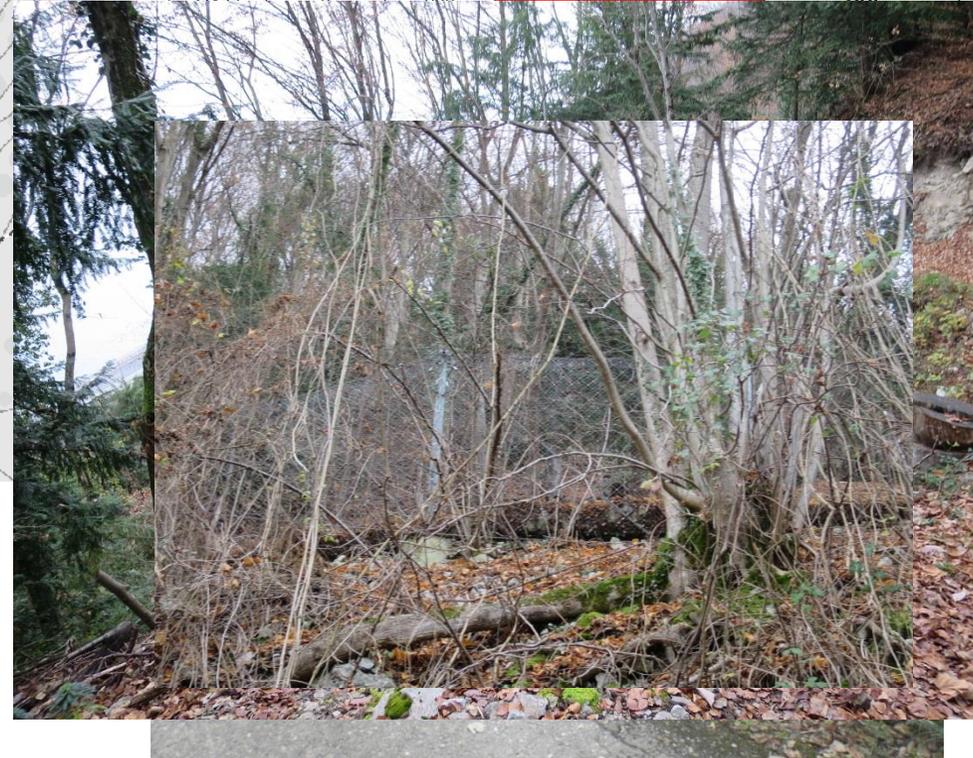
Autre déficit de protection observé

- Dernière visite au mois de septembre 2015
- Zone à l'aval d'un talus raide (avec blocs remobilisables?)
- Mise en place d'une protection permanente et robuste nécessaire (cf. rebond d'un bloc sur l'autoroute)
- Petite étude de terrain détaillée sur ce secteur nécessaire
